Oprava poškodenej spevnenej plochy na dvore ZŠ Herľany

Katastrálne územie : Herľany

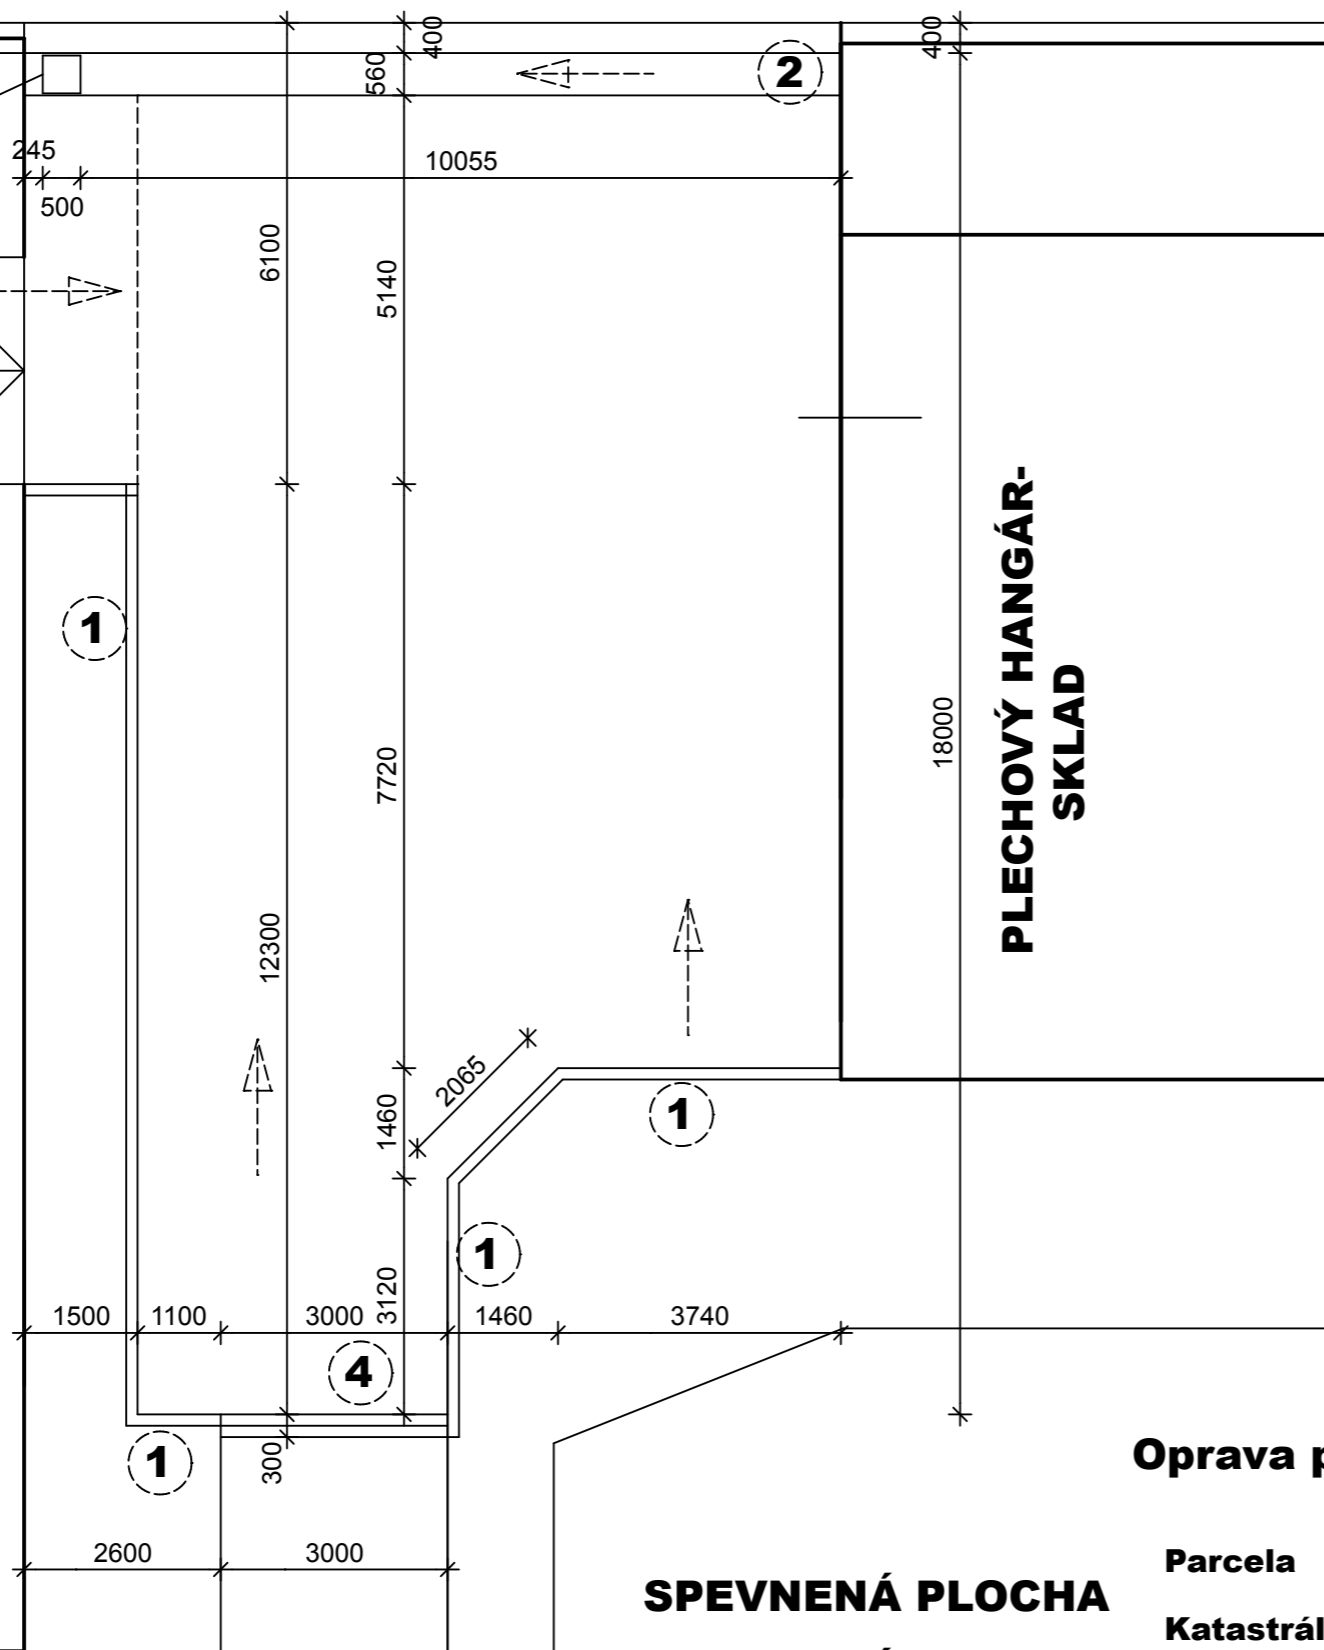
- 1 OBRUBNÍK CHODNÍKOVÝ
ABO 1-15 1000/150/300 97kg 25KS**
- 2 BETÓNOVÉ ŽLABOVKY TBM1-56
500/560/100 82kg 22 KS**
- 3 OCELOVÝ ROŠT 500/500/70 98kg 1KS**
- 4 OBRUBNÍK NÁJAZDOVÝ
ABO 11-20 1000/200/300
131 kg osadiť do betónu na ležato 3KS**

Odstranenie zeminy 148m² t.j.45m³ odvoz do 1 km

Vystužený cestný betón CB III 180mm 27m³

siet'ovina 100/100/8 KY 49 148m² + 5% - 155m²

štrkodrva zhutnená f. 0-63
